Equipe de restauro descobre paisagens escondidas por baixo de pinturas antigas na Villa Santo Aleixo

Restauro do Itamaraty une ações de cuidado técnico, funcionalidade e beleza paisagística

Apesar de ofuscado pelo modernismo, Palacete Tira Chapéu sobrevive e se torna um marco do ecletismo no país

Biapó Notícias é um órgão de informação da Construtora Biapó Ltda.

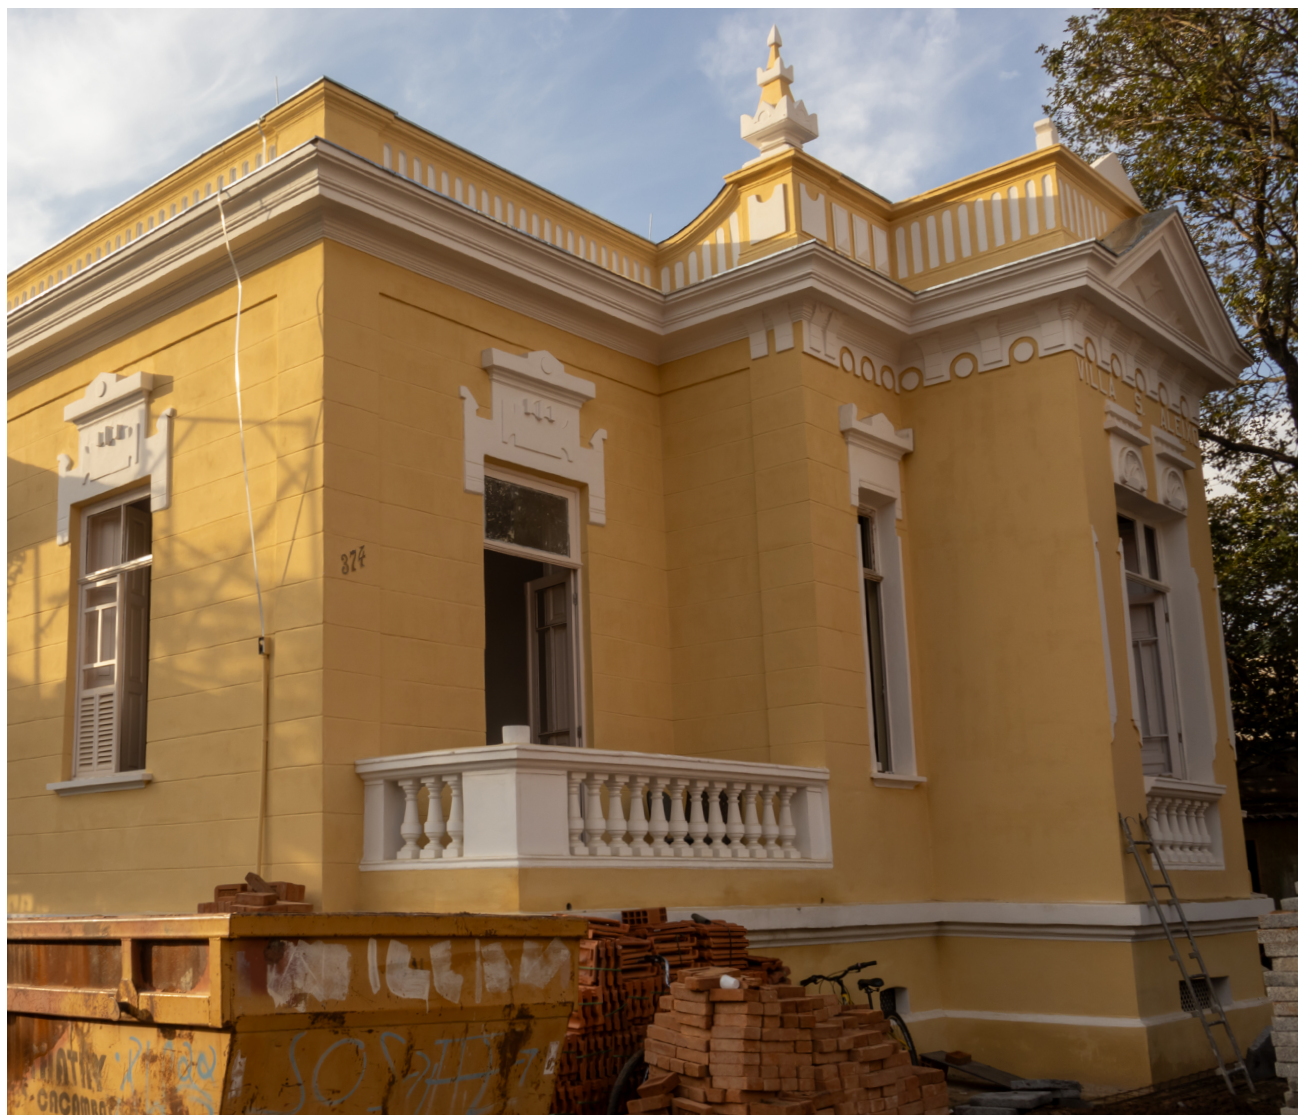
A data de construção da Villa Santo Aleixo é incerta, mas há relatos que citam o ano de 1897

Construída no final do século XIX, a Villa Santo Aleixo era conhecida como Challet Lopes Chaves por ser a residência urbana do fazendeiro e político Lopes Chaves e de sua esposa, Cândida Augusta Marcondes.

A obra foi prorrogada por mais quatro meses para realização de novos serviços. A pintura das fachadas e das alvenarias internas já está finalizada, assim como o restauro das esquadrias, dos elementos decorativos e das ornamentações. Instalações elétricas e hidrossanitárias foram concluídas, e os serviços na área externa, referentes ao paisagismo e à estruturação de canteiros drenantes, iniciaram.

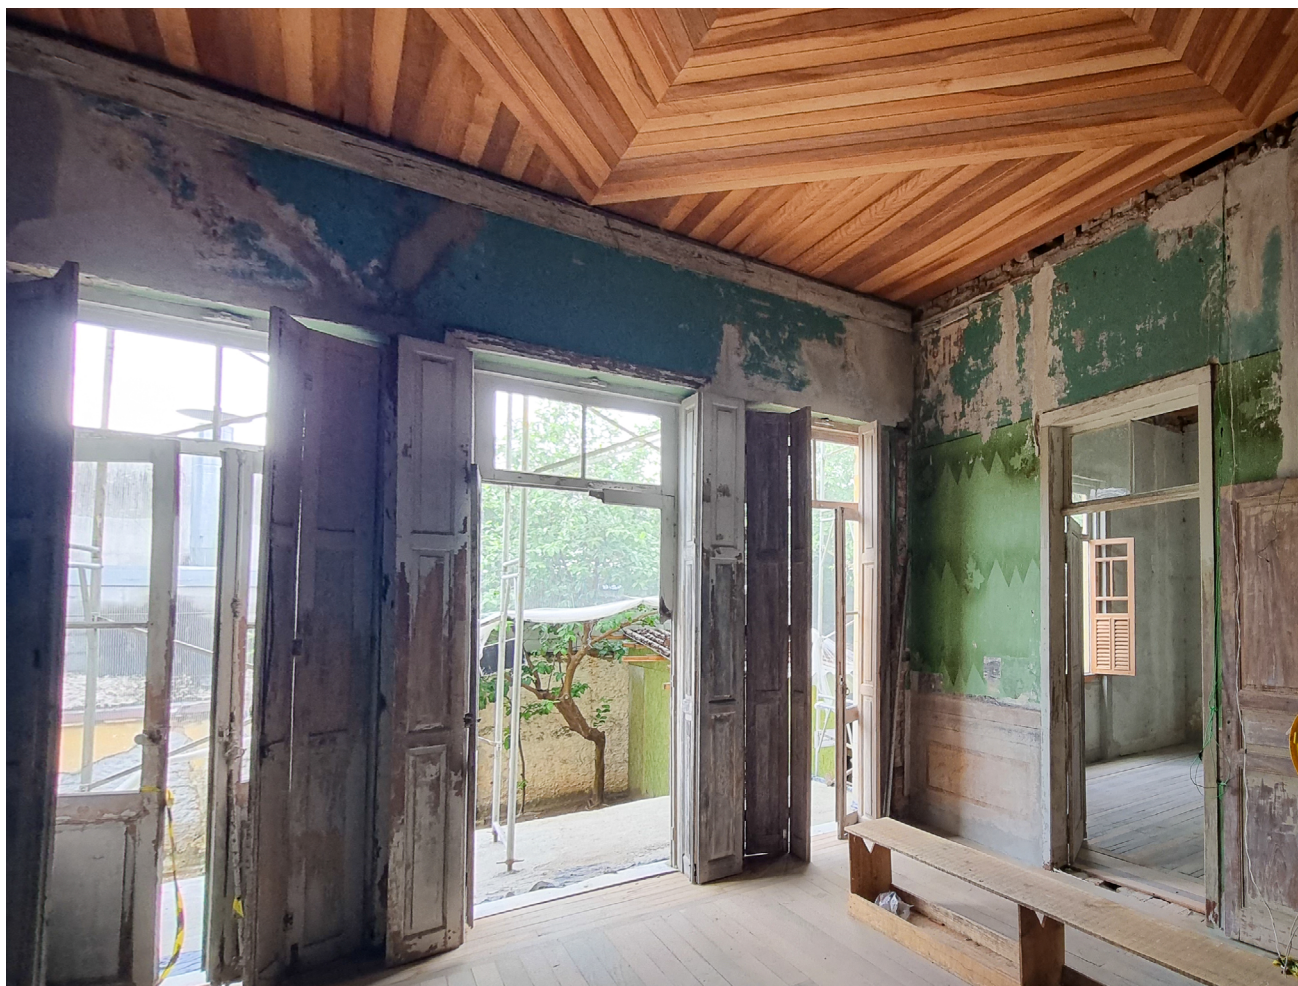
Localizada na região da praça Santa Teresinha, a residência foi tombada pelo município em 1985

Um dos fatos mais interessantes dessa obra ocorreu no momento da restauração das paredes do salão principal do casarão, quando, a partir da abertura de janelas de prospecção, foram descobertos uma paisagem cobrindo as quatro paredes, um barrado de bandeirolas próximo ao teto e pássaros voando em um céu azul. Como o projeto previa a decapagem de apenas uma parede desse espaço, as outras três foram cobertas por uma mão de tinta, não sendo possível identificar a totalidade do desenho.

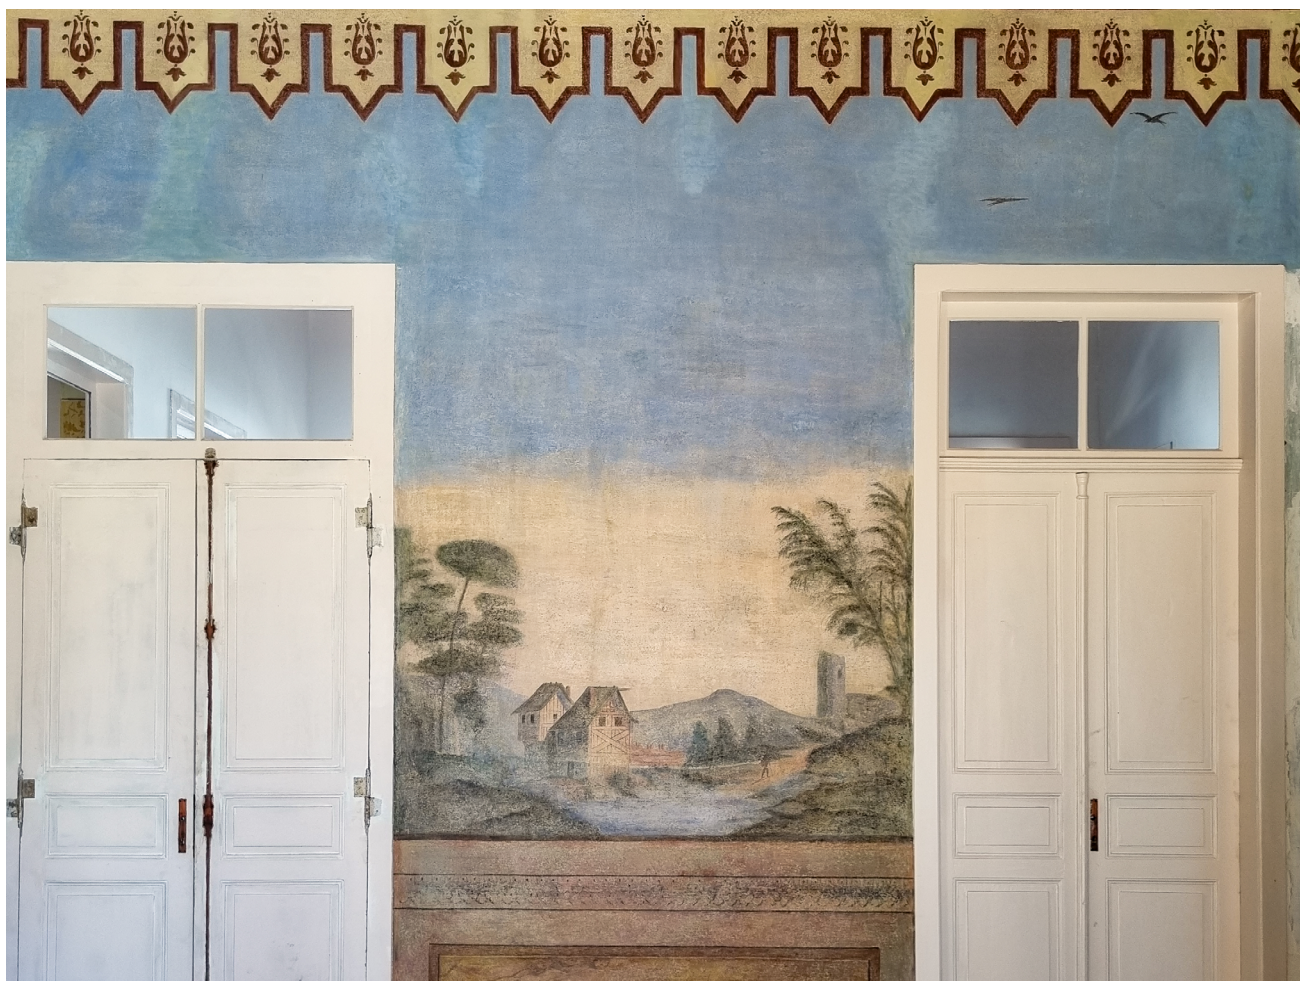
O restauro visa à conservação de elementos preservados e à restauração de ornatos danificados

Na única parede decapada, é possível ver duas casinhas, um lago, um homem com uma bengala, um bambuzal de um lado e araucárias de outro. As tonalidades do céu sugerem um pôr do sol, que foi restaurado, assim como o barrado completo que circunda as quatro paredes. “A restauração artística da paisagem foi um processo lento, com uso do bisturi. Após estudar a obra, analisar todo seu contexto,

Segundo a restauradora Luciene Hiromi Akaboshi, as pinturas artísticas resgatadas no processo de restauro dessa sala passaram por etapas distintas. A intervenção feita no rodaforno foi mais simples, do ponto de vista das intervenções realizadas de decapagem, nivelamento de lacunas e reintegração cromática das bandeirolas, apesar das lacunas da nova argamassa. “Foi bem difícil remover as camadas posteriores que encontramos sobre a paisagem e sobre o rodameio, pois estavam muito rígidas e de certa forma se fundiram com a camada original, acarretando perdas de referências existentes”, conta.

conseguimos entregar o melhor possível, respeitando sempre as características originais do patrimônio histórico”, relata Luciene.

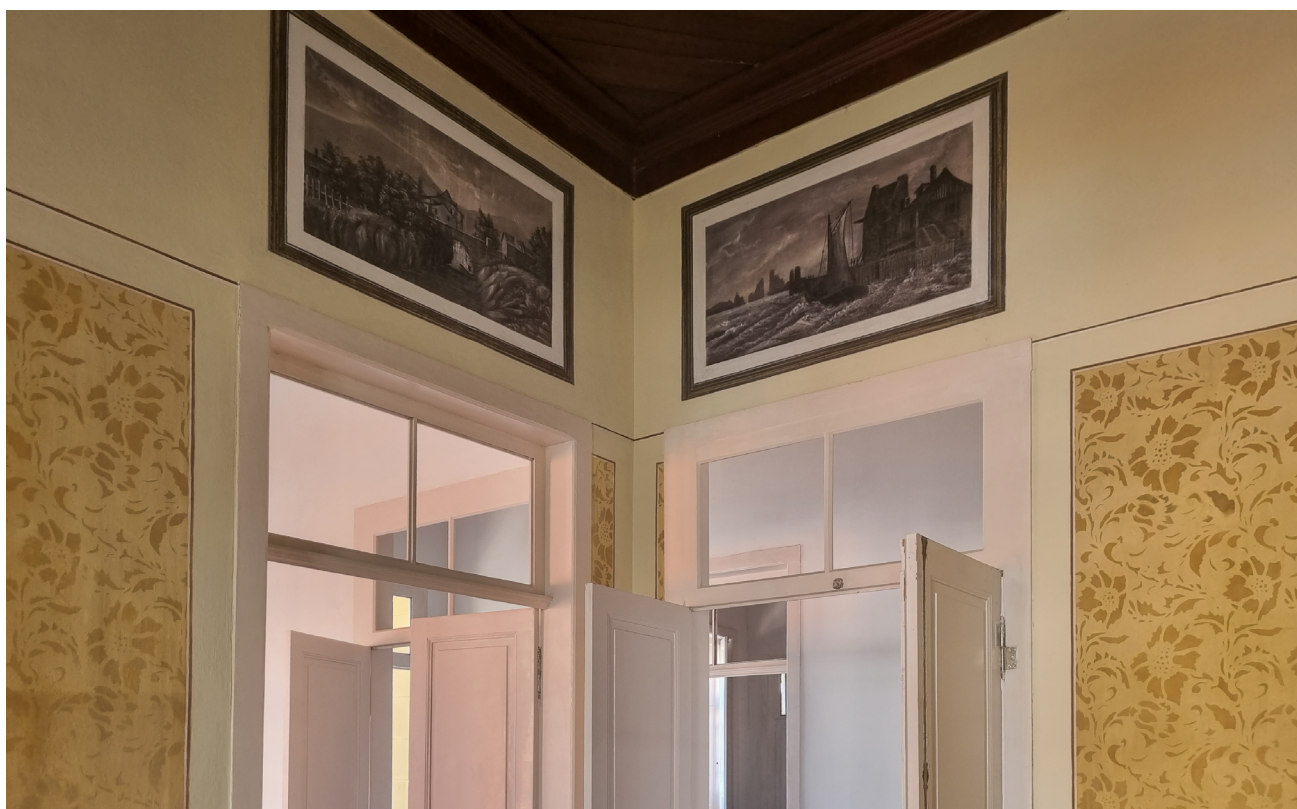
A técnica consistiu na utilização de moldes em folhas de acetato que servem de guias para pintura

O trabalho meticuloso de recomposição das estamparias foi feito por meio da técnica estêncil, refazendo, inclusive, partes que já estavam bem desbotadas. “As pinturas localizadas na parte superior das esquadrias se encontravam em bom estado de conservação, apesar de algumas fissuras, da necessidade de higienização e retoques na camada pictórica. Já as paredes em estêncil estavam muito porosas, com perdas tanto do desenho como de camadas pontuais, por consequência de furos de pregos, parafusos, arranhões e fissuras. Tratamos essas partes consolidando a pintura, nivelando as lacunas e trazendo a leitura com a complementação das partes do desenho refeitas com moldes de estêncil. Foi muito bom poder resgatar a história de mais um patrimônio nestes meus 24 anos como restauradora”, complementa.

Ao lado do salão principal, em outro ambiente, eram visíveis e evidentes as pinturas em todas as paredes, e, mais uma vez, a mesma situação se repetiu. No entanto, apesar do projeto apenas prever a decapagem e recuperação de uma parede, determinando que as outras fossem pintadas de branco, a equipe de restauro assumiu o trabalho de recuperação para evitar o apagamento das obras artísticas encontradas. As grandes pinturas de estamparias e quadros de paisagens, como se estivessem pendurados no alto, perto do teto, foram recuperados e pintados.

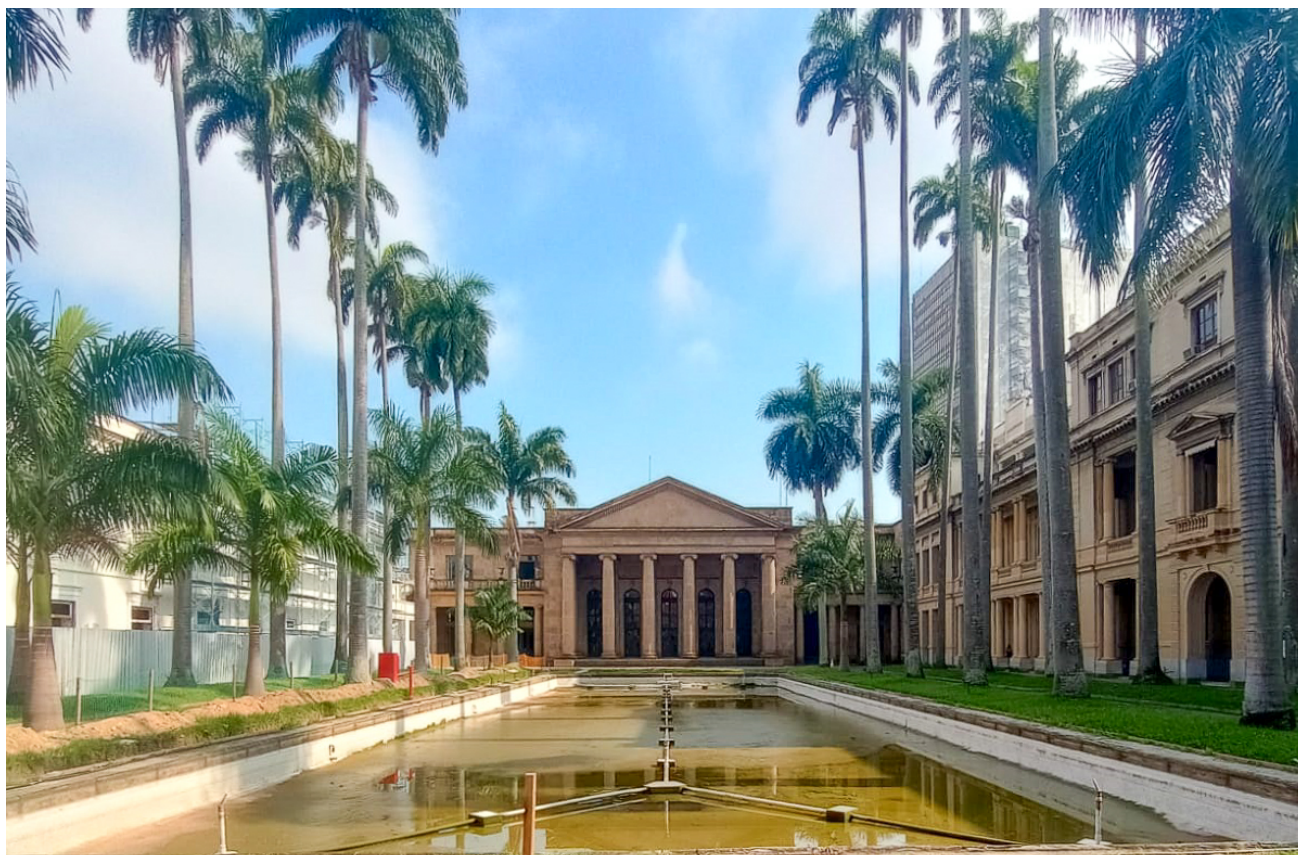
O palácio foi o oitavo prédio tombado no Brasil, em 1938

Não são apenas as edificações objeto da apurada restauração do Complexo Arquitetônico do Palácio do Itamaraty, no Rio de Janeiro. O lago localizado no pátio central, no meio do conjunto arquitetônico, e a vegetação ao seu redor também são componentes que merecem atenção. O espelho d'água reflete a arquitetura do monumento e funciona como um reservatório a céu aberto, criado, também, para ser utilizado como reserva técnica de incêndio, aliando estética e funcionalidade.

Essa obra em especial é desenvolvida em três frentes de trabalho, compreendendo o lago, concebido como uma subtração no solo revestido de concreto e impermeabilização com seis camadas de uma membrana acrílica cimentícia, a casa de máquinas e a vala de tubulações.

Uma edificação está sendo construída para funcionar como casa de máquinas do novo sistema de biofiltração, que permite o crescimento de microrganismos imobilizados responsáveis pela depuração de gases e vapores. O projeto foi desenhado com a mesma linguagem do novo anexo das Cavalariças, constituído por uma peça monolítica de concreto armado e aparente, com textura de tábuas horizontais em seu exterior. Além disso, será escavada uma vala com tubulações de alta resistência a impactos para sistemas enterrados de abastecimento de água.

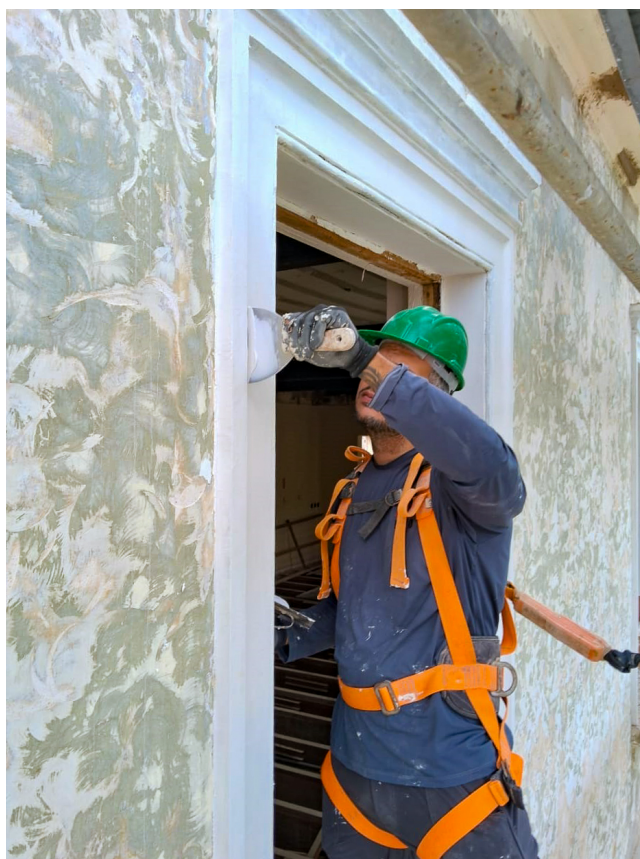
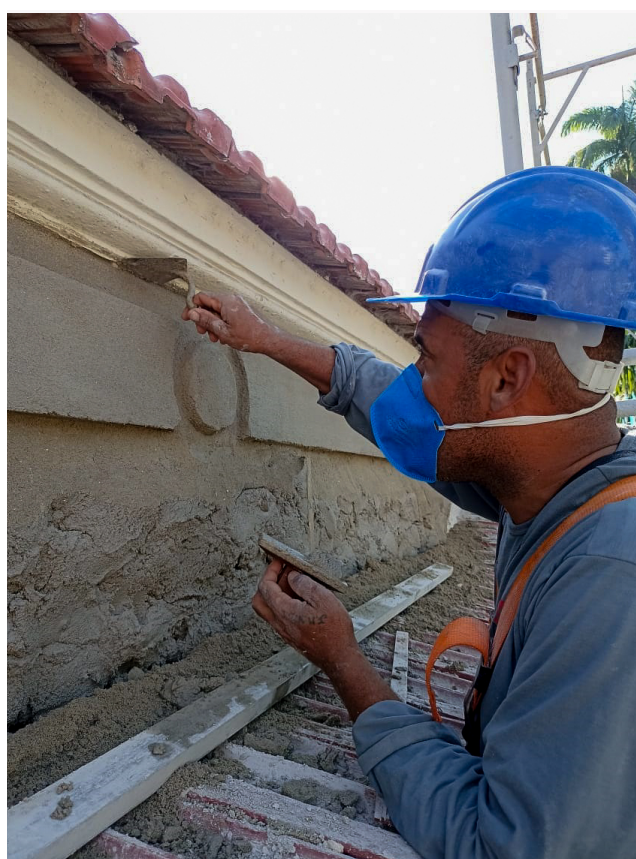
Esquadrias, frisos e ornatos foram recuperados

Cumprindo o cronograma da obra, foram arrancadas diversas esquadrias, sendo que as do pavimento A passaram por processo de decapagem mecânica e química. As pequenas frestas e buracos foram preenchidos com massa artesanal, com posterior lixamento e pintura inicial para exposição de imperfeições, técnica importante para o restauro.

Testes de percussão serviram para identificar argamassas condenadas que foram removidas. Após decapagem mecânica, fissuras e áreas de argamassa perdidas receberam preenchimento à base de cal. Frisos e ornatos da fachada em frente ao lago foram refeitos, mantendo a coerência com as materialidades originais. Parte da recomposição da parte exterior começou após as demolições da passarela, com o preenchimento de vãos com argamassa e blocos de concreto.

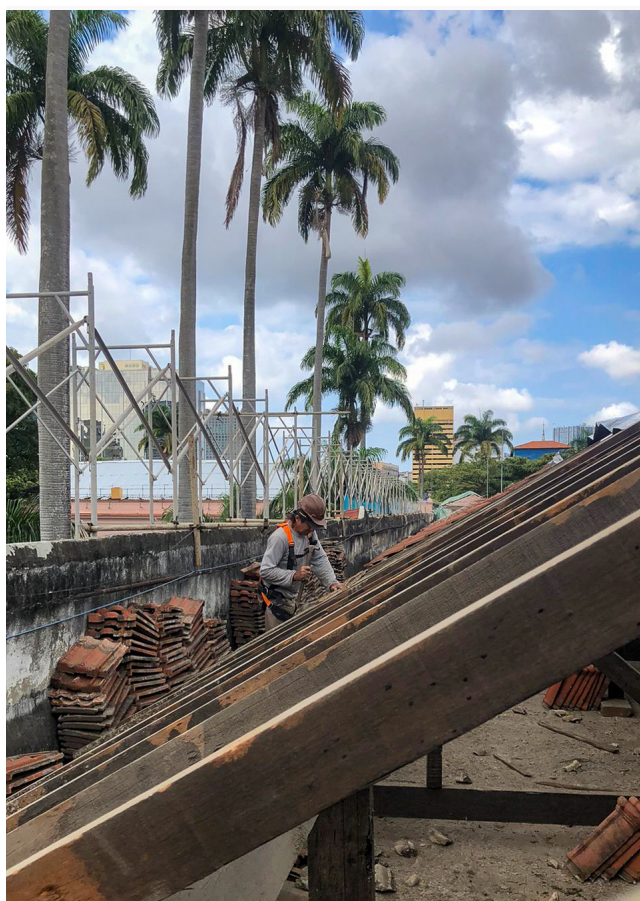
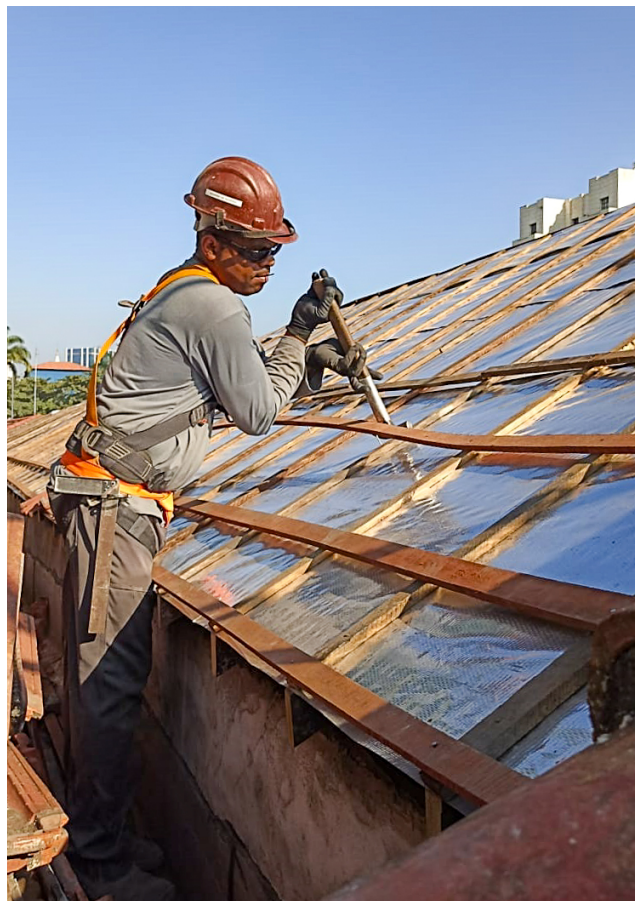
Telhado foi completamente restaurado e recebeu tratamento especial contra cupins

Os serviços de restauro do telhado também progrediram. Após a retirada de ripas antigas, a estrutura foi tratada com jimocupim e recebeu uma subcobertura de manta térmica aluminizada. Em seguida, foi feito o novo ripamento e a recolocação de telhas, amarradas com arame galvanizado, para atender às exigências da fiscalização.

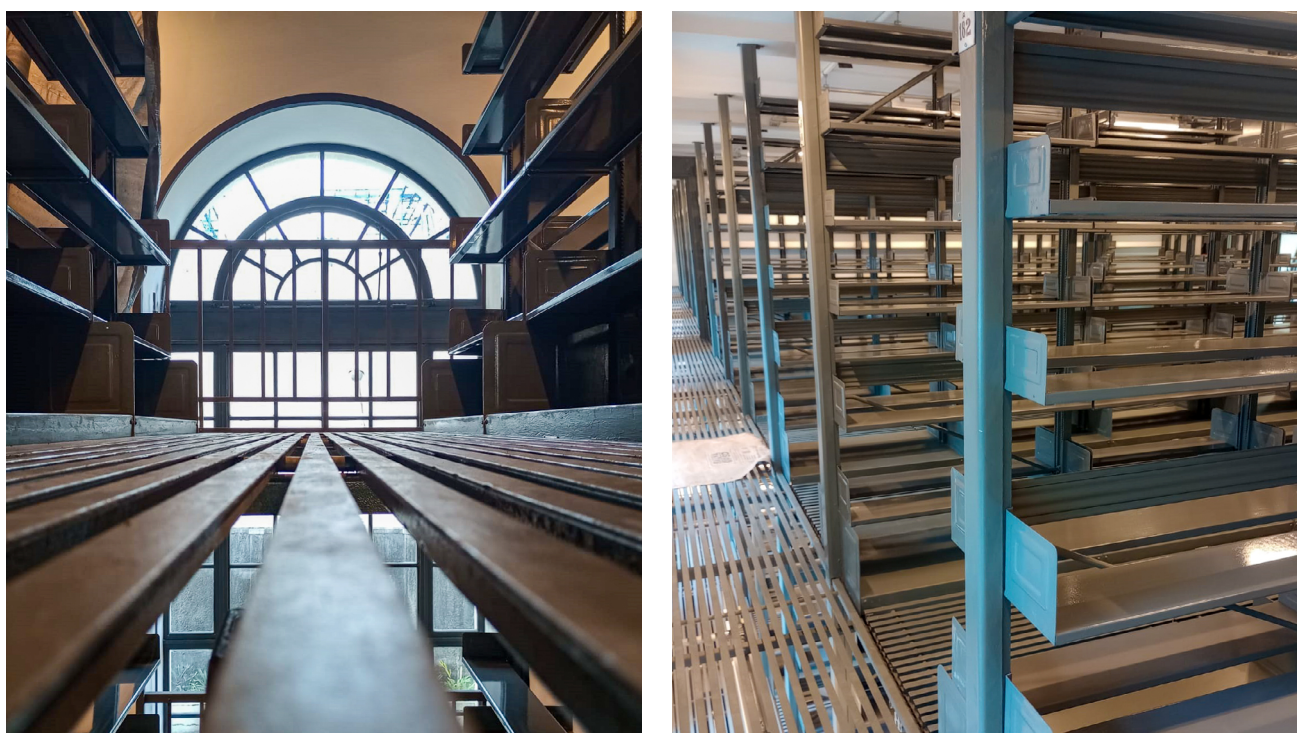
Obras de revitalização dos ambientes internos da Biblioteca Histórica do Itamaraty foram concluídas

Em processo de finalização, o restauro da Biblioteca Histórica do Itamaraty entrou em uma fase de diversos acabamentos para garantir qualidade e funcionalidade ao espaço. Os pisos de calcário e mármore foram polidos com cera para alcançar acabamento acetinado. Além de terem peças danificadas substituídas, o piso de mármore foi higienizado e polido para garantir um visual uniforme e renovado. Os rodapés também foram revisados, sendo que os de azulejo receberam novo rejunte e limpeza, enquanto os de madeira foram recuperados, tonalizados e envernizados. Os pisos de ferro adjacentes e os corrimões de mesmo material receberam uma camada final de pintura, completando a estética desejada.

Também foi feita uma aplicação de massa PVA e uma camada final de pintura branca fosca nas paredes e tetos que haviam sido tratados para corrigir imperfeições. Os forros das salas técnicas e de consulta também passaram pelos mesmos processos de pintura. O lambri de madeira na sala de consulta, previamente preparado e envernizado, foi finalizado com uma camada protetiva de goma-laca. As esquadrias restauradas passaram por renovação do sistema de vedação e abertura, além de ajustes finais e limpeza. Os ajustes de acessórios das novas esquadrias, incluindo portas corta-fogo, foram concluídos. Cada uma dessas portas seguiram estritamente as normas de fabricação, que exigem a utilização de materiais de alta resistência e núcleo rígido de gesso expandido.

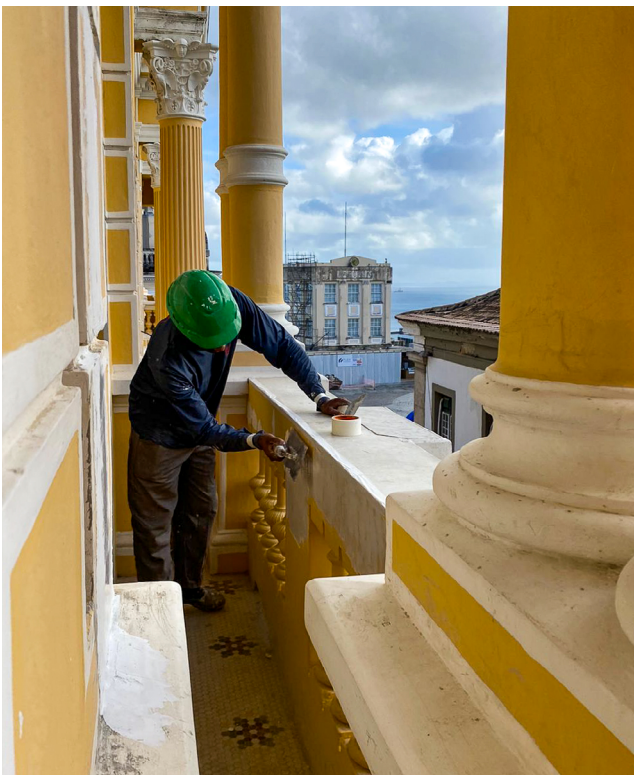
Ladrilhos e balaustrada estão em processo de restauro

Além da preparação das paredes internas com aplicação de selador e emassamento, estão em andamento a nova pintura das esquadrias de madeira interna e externa, a pintura da fachada da Rua Chile e os serviços de recuperação de balaustradas e pilares. As intervenções nos forros de madeira no primeiro pavimento começaram a ser finalizadas no mês de junho.

Na medida em que avança o processo de restauração deste bem histórico, já se pode admirar a fachada do edifício e os bens integrados prontos. Todo processo de restauro se inicia a partir do mapeamento de danos e uma avaliação minuciosa dos itens do conjunto. Em alguns casos, como na avaliação das fachadas, são empregadas técnicas de percussões manuais feitas com martelo de borracha por profissionais especializados.

Após o processo de limpeza, foi feito o tratamento das fissuras e das partes faltantes, com reparação de trechos degradados utilizando material novo e uma técnica construtiva semelhante à original, buscando conservar as mesmas características da primeira construção. Isso porque o Palacete Tira Chapéu carrega memórias preciosas que contam a história da cidade de Salvador e seus personagens.

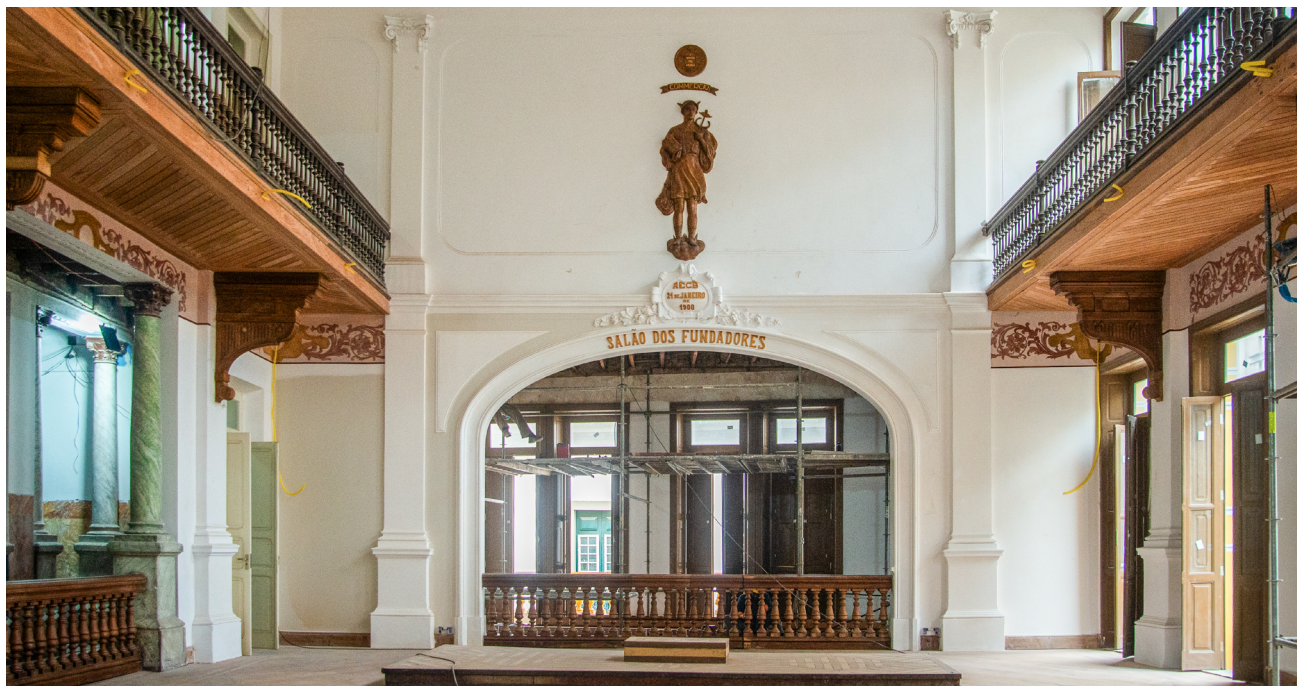
1917 é o ano de inauguração do edifício em meio à efervescência cultural e financeira da Rua Chile

O Salão da Plenária é um exemplo de espaço de extrema relevância, por ter sediado diversas reuniões de políticos e personalidades importantes para a cidade. Ele possui um piso de madeira, belamente paginado, paredes com pinturas artísticas descobertas e recuperadas no processo de restauro. Além disso, todo seu perímetro é contornado com uma galeria de guarda-corpo balaustrado, sustentada por mãos francesas de madeira. Em uma das paredes, acima do tablado principal, há uma escultura em madeira, em relevo, do Deus do Comércio, Hermes, de aproximadamente dois metros, fixada na parede. Junto a ela, está o brasão da Associação, sua sigla e a data de sua fundação, 1900, acompanhado do lema “A união faz a força”.
